N700系新幹線車両台車枠の件

N700系新幹線車両台車枠について

N700系台車 側バリ製造説明資料

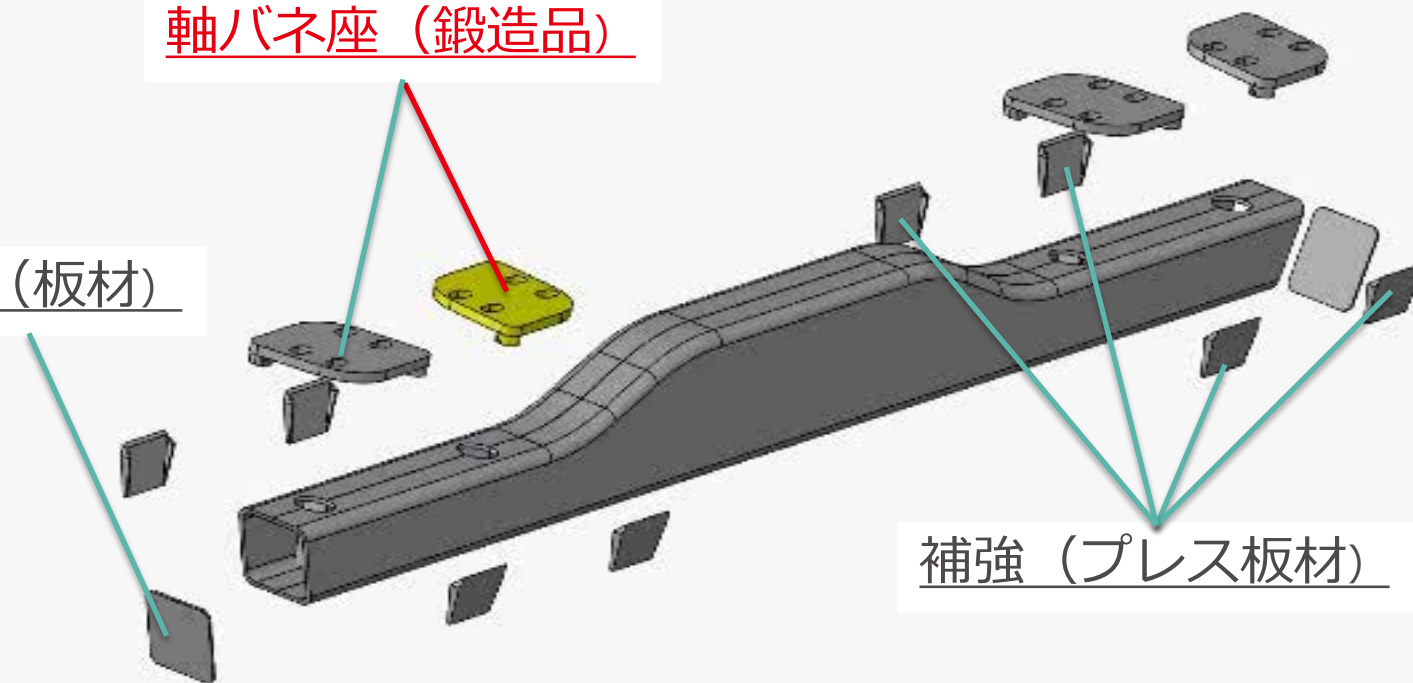
側バリ製造工程（部品取付）

軸バネ座・フタ・補強を溶接にて取付け、完成します
