## STEERING GEAR SERVICE NEWS

No.: E8-18-006

### SUBJECT : M 式舵取機における PIN 脱落による操舵不能事例について

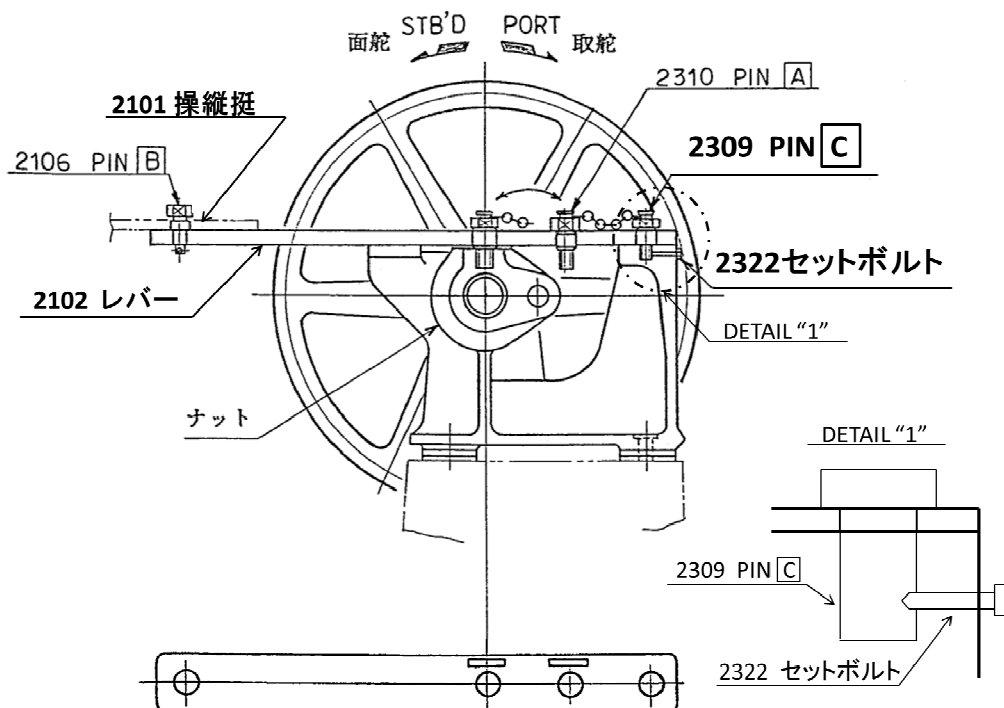
舵型式 RM/FM タイプの舵取機において、符号 2309 PIN [C] が緩み、脱落したことで符号 2101 の操縦挺と符号 2102 のレバーが干渉し、操縦挺が正常に作動しなかった結果、船舶が操舵不能状態に陥った事例があります。通常、PIN [C] は、符号 2322 のセットボルトによって抜け止め対策がなされていますが、長年の使用の間に振動等でセットボルト自体が緩むことが考えられます。なお、事例の船舶では就航より約 7 年、当該部の点検が実施されておりました。

船舶の安全航行のためにも、出航前点検において、セットボルトの緩み確認を実施頂き、舵取機作動に異常がないことを確認ください。なお、現行仕様のセットボルトでも都度点検頂くことで、問題なく使用頂けるものと考えますが、PIN [C] の緩み止め強化案として、当該部品を六角穴付止めネジへと変更し、六角ナット及びスプリングワッシャーで締結することも可能です。部品の変更に係る詳細は当社代理店までご連絡ください。
