## STEERING GEAR SERVICE NEWS

No.: E8-21-002

### SUBJECT : Vパッキン部からの油漏れについて

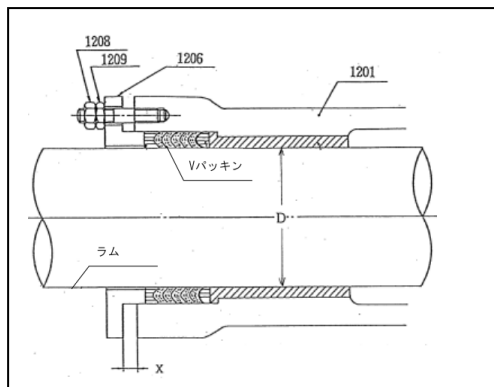
舵取機にはラムが作動する際にシリンダー内の作動油が外部に漏れない様にVパッキンを使用しています。Vパッキンはラム表面に薄い油膜を形成する特性上僅かな油漏れがあります。この油漏れはVパッキンの機能上において必要なものであり異常ではありませんので、垂れた油は適宜、拭き取って下さい。パッキングランドの下部に油受けが設置されている場合は適宜、油受け内に溜まった作動油を廃油として処理して下さい。Vパッキン部からの連続的な漏れが認められた場合は、無負荷でラムを1往復させ、作動油の滴下量が2～3滴以上であればパッキングランドを下記の要領で増し締めして下さい。

増し締め調整は、シリンダーとの隙間 (X) が 0mm となるまで調整が可能です。ただし、パッキングランド部を過度に締め付けるとラムが作動する際にビビリが生じる事が有ります。また、油膜が形成されないことでラム表面に錆が発生する事がありますのでご注意下さい。

- 1) パッキングランド(符号1206)の六角ナット(符号1208)を緩めます。
- 2) 六角ナット(符号1209)を1/4回転程度均等に締め込みます。  
注意) 片締めしないこと。片締めするとラムとパッキングランドが干渉し、ラムの傷の原因となります。
- 3) 舵取機を作動させ、Vパッキンからの油漏れ状態を確認して下さい。
- 4) 2)、3) を繰り返し、ラム表面に薄い油膜が出来る状態にして下さい。
- 5) 増し締め調整後、六角ナット(符号1208)を締め、再度舵取機を作動させて状態を確認して下さい。

Vパッキンは日々舵取機を使用することで経年劣化しますので、5～7年毎の交換を推奨します。

ラム表面に異物が付着した状態でラムを作動させた場合、異物がラムとVパッキンの間に噛み込むことでラム表面に傷が発生し、Vパッキンが破損することで油漏れに至る可能性があります。ラム表面、Vパッキンの状態を出港毎及び毎月点検し、ラム表面が清潔な状態であることを確認して下さい。
