第 2 編

産業用ロボットに関する知識

01 産業ロボットについて

02 産業ロボットの危険性

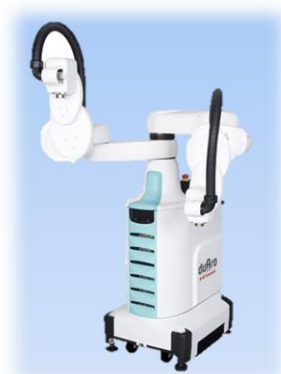
《注目を集める協働ロボット》

近年、安全柵なしで人と共に作業を行う協働ロボットも活躍

特長

- 省スペース
- 低コスト
- 多種多様な製造現場に対応可能
- 人やモノに触れると自動停止する機能を持つ

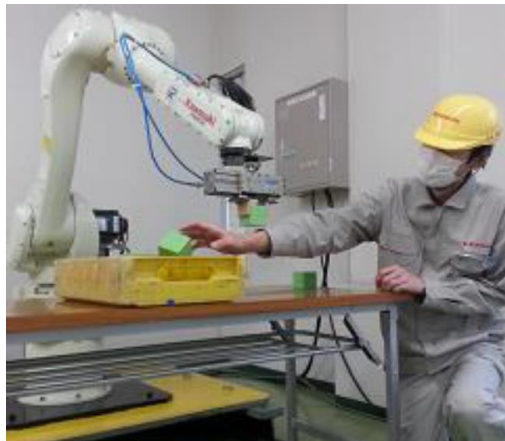
(例 1) 自動運転中、箱に物が正しく収まらずロボットは停止してしまいました。

作業者がロボットに近寄って、物を正しく収めようとしています。

作業者がロボットに近寄ったときにロボットが動き出し、作業者とロボットが接触する。

ロボットの可動範囲内に近づくときは停止の措置を取ってから近づく。

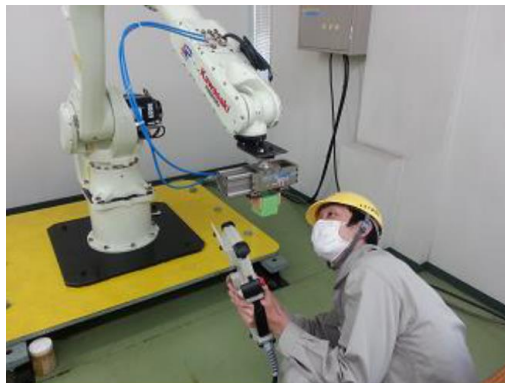
(例 2) 作業者が教示の為、ロボットのツール先端に近寄り作業しています。

ロボットの操作方向や速度を誤り、作業者とツールが接触する。

動作モードと速度をよく確認してから手動操作を行う。

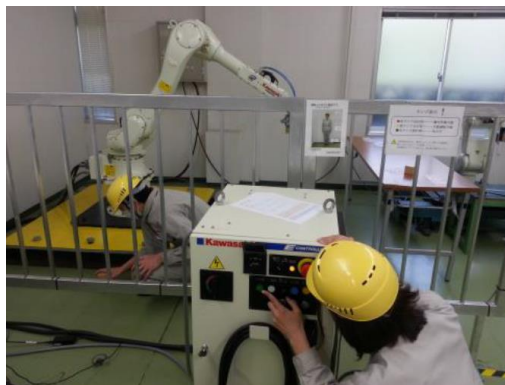
(例 3) ロボットが停止状態中、ある作業者が安全柵内で作業をしています。

しかし、それに気付かず別の作業者が自動運転をしようとしています。

柵内作業者がロボットの動作範囲内に居るにも関わらず、自動運転がスタートし、ロボットと柵内作業者が接触する。

柵外作業者は、柵内に異常が無いことを確認してから自動運転を開始操作する。

柵内作業者は、柵内侵入前に停止の措置を取り、起動スイッチ等に鍵をかける。

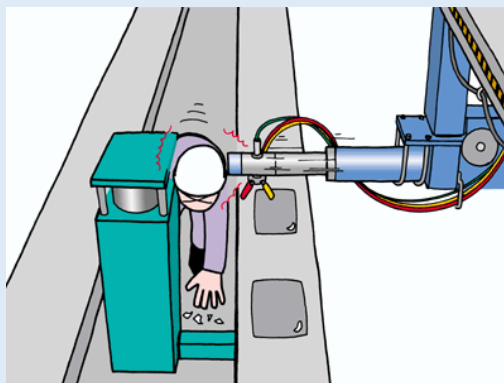
■災害事例1 産業用ロボットの可動範囲内に立ち入り、マニプレータに挟まれる

受像用ブラウン管パネル製造工場において、作業者は、夜勤に従事し、ラインの監視を主な業務としていた。監視中に減速機がある場所のコンベア内にパネル破片があることを発見したので、コンベアに接近し、破片を取り除いていたところ、稼動中の産業用ロボットのマニプレータと減速機の上に頭部を挟まれ死亡した。

1. 産業用ロボットの運転を停止しないで、産業用ロボットのマニプレータ移動の間隙をぬって可動範囲内にあるラインコンベア内のパネル破片を手で取り除いていたこと
2. 稼動中の産業用ロボットのマニプレータとの接触を防止するための安全柵、囲い等が設けられていなかったこと

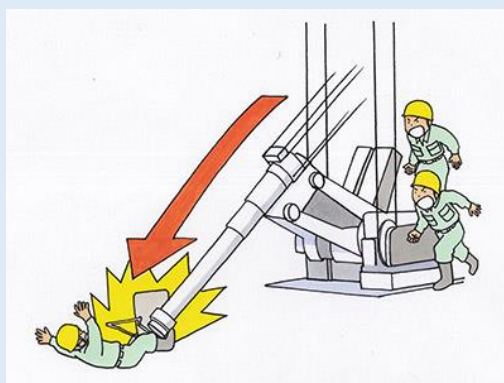
■災害事例2 ロボットのモーターを取り外したところ、アームが動き、後方に転倒

プレス工場にて材料を搬送するロボットのモーターが故障し、同一型の予備ロボットのモーターを取り外して使用することとなった。予備ロボットのアームの先端を、油圧ジャッキ式の台車で支え、モーターをクレーンと工具を用いて引き出した。モーターが抜けた瞬間、ロボットのアームが動き、ジャッキ台車が倒れ、ジャッキ台車を支えていた作業者は、左足が挟まった状態で後方に転倒し、床に後頭部を強打した。

1. 作業指揮者であった被災者をはじめ、保全担当部署の者が、ロボットの構造について専門知識を有しておらず、各軸におけるロボットアームの動きを正確に把握していなかったこと
2. 搬送用ロボットのモーター交換作業における作業手順書を作成していなかったこと
