## 舵取機 AS マニュアル

川崎重工業 株式会社  
精密機械・ロボットカンパニー  
精密機械ディビジョン

## 1. 概要

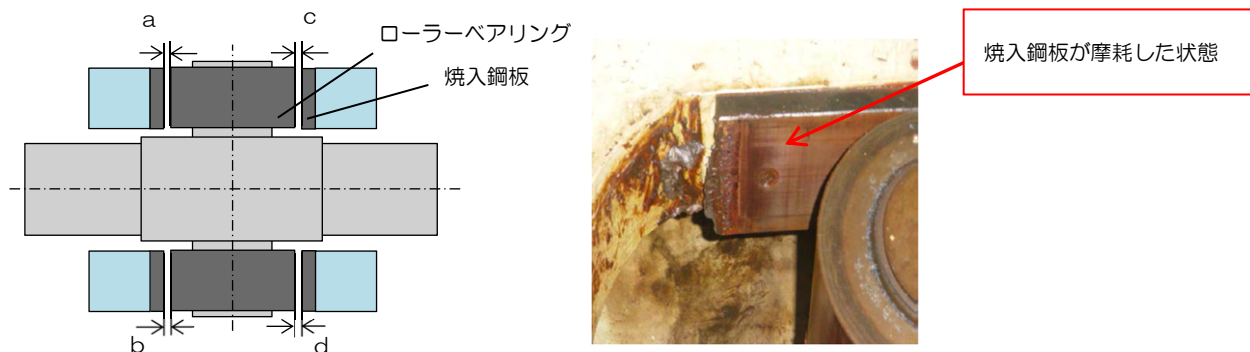
- b. 3ヶ月毎に舵を中立位置で停止させた状態でローラーベアリング外径と焼入鋼板の隙間をスキミゲージで計測してください。a+c、b+dが0.5mm以上の場合、焼入鋼板の交換が必要です。ローラーベアリングと焼入鋼板の隙間が大きい場合、振動や異音の原因になります。

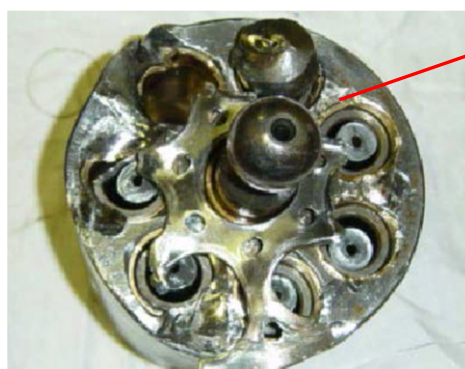
ピストンがシリンダに焼付き、  
ピストンのコンロッドが破断  
している

整備せずに長期間使用した場合、ピストンとシリンダの隙間増大やベアリングの寿命により油圧ポンプが破損する可能性があります。また、オイルシールを含むシール部品の劣化により油漏れが発生することもあるため、LV-030～500 については 5～7 年毎の当社サービス員による開放整備を推奨します。

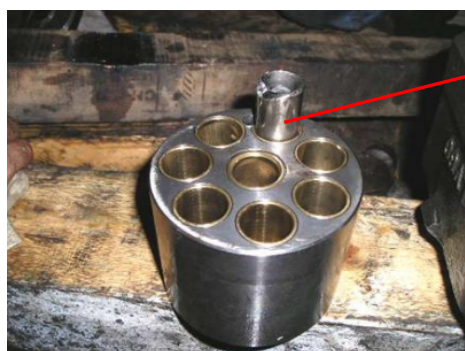
ピストンがシリンダに焼付き  
固着している
