| <div>サービスニュース</div> <div>(川崎電動油圧舵取機)</div> <div>KAWASAKI ELECTRO-HYDRAULIC STEERING GEAR<br/>SERVICE NEWS</div> | | <div>書類番号: E8-02-001</div> <div>発行日: 2003/5/8</div> |
| 件名: | 無負荷装置用電磁弁のメンテナンスについて | |

## 無負荷装置用電磁切換弁の作動確認及び点検要領

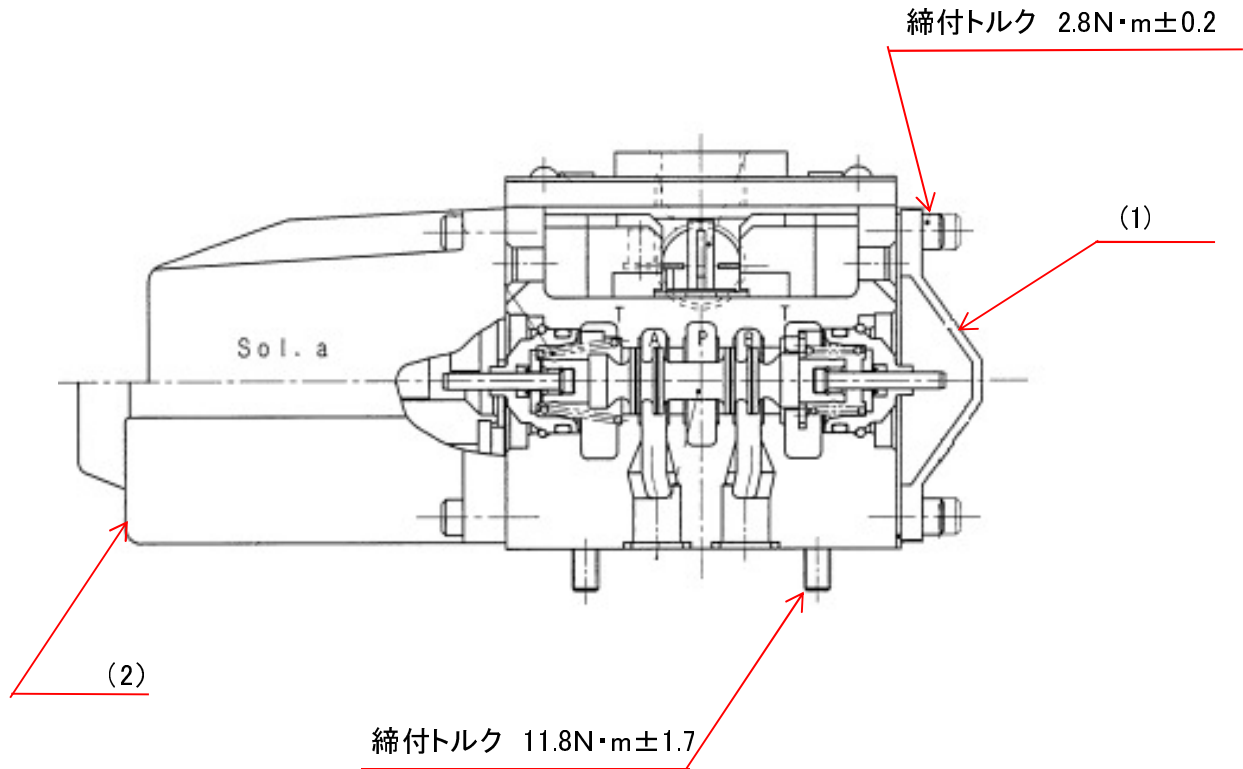
無負荷装置用電磁切換弁

- 1) 電磁弁右側のカバー(1)を取り外す。
- 2) 電磁弁ソレノイド(2)がOFFの状態、プッシュロッドの“L”長さが約6mmとなっていることを確認する。
- 3) 電磁弁を起動して電磁弁ソレノイド(2)がONとなった状態で、プッシュロッドの“L”長さが約9mmとなっていることを確認する。
- 4) 電磁弁ソレノイド(2)のON、OFFを数回繰り返して、プッシュロッドが、正しい位置にスムーズに動くことを確認する。

- 1) 作業を行う際には、装置の電源を切り、電動機が停止したことを確認のこと。  
また、圧力が「0」圧であることを確認のこと。
- 2) 電磁弁左側のソレノイド(2)を取り外す。
- 3) プッシュロッドに錆などが付着していないことを点検する。
- 4) もし錆などがあった場合は、応急的にナイロンブラシなどで錆を落とし、作動油を塗布してから復旧し、速やかに電磁弁を交換する。

- 1) プッシュロッドに作動油を塗布する。
- 2) ソレノイド及びカバーを元通り取付け、規定のトルク( $2.8\text{N}\cdot\text{m}\pm 0.2$ )で、取付ボルトを締め付ける。
